# 基隆港防禦體系與海防遺構

文·圖片提供／姜翔軒（國立臺北教育大學台灣文化研究所碩士、汝來科技執行長）

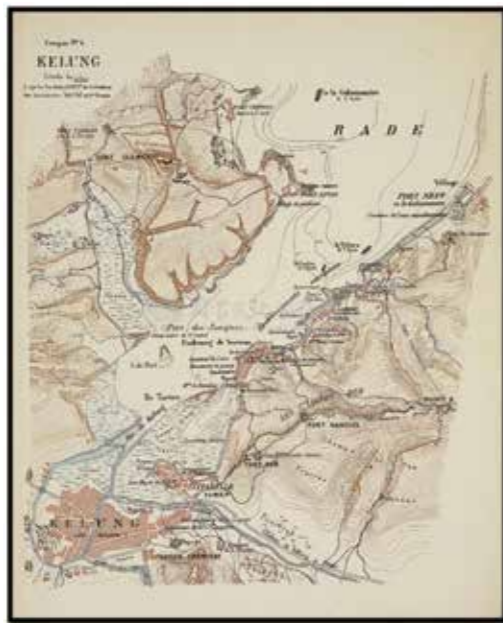
▲ 1884年清法戰爭8月5日首役戰事布陣圖。（資料來源／國立臺灣大學數位人文研究中心）

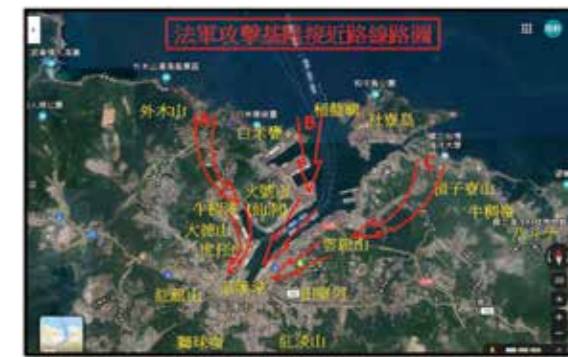
▲ 法軍攻擊基隆接近路線圖。（資料來源／筆者自製）

從戰術角度觀察，仙洞山一帶為整體防禦體系的戰略要點。此區地勢居中，視野廣闊，可俯瞰基隆內港及大沙灣海面，屬港區的火力中樞。仙洞砲臺雖以中口徑前膛砲為主，射程可達2,500公尺，理論上能涵蓋法軍錨泊區，但因火砲射角受遮蔽角與高低差限制，實戰中難以精準射擊低處之艦艇。此外，砲座無方向轉動機構，射界狹

窄，成為火力無法發揮的主要原因。法軍利用此弱點調整艦位角度，以側面火力集中摧毀清軍沿岸砲臺。

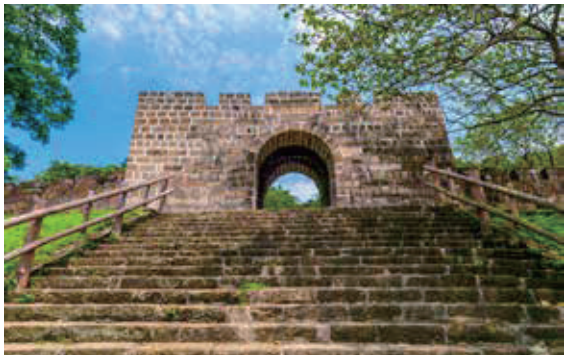
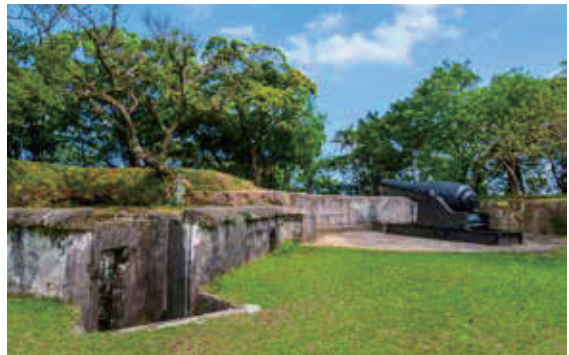
▲今日的二沙灣砲臺仍保存城門「海門天險」（左圖）與砲座基座（右圖）。（攝影／黃基峰）

**3. 二沙灣砲臺：**道光年間即有舊砲墩，光緒初期依西式工法重建。城門「海門天險」象徵其戰略地位。砲臺含營盤、彈藥庫、觀測哨與子牆，能監控港口正面與外海水道。19世紀初期，基隆港砲臺以前膛鐵砲為主，射程有限。洋務運動後引進英製「阿姆斯特朗」後膛鋼砲等新式武器，提升射程與火力。二沙灣重建後裝備多門後膛大砲與中型岸砲，並增設地下彈藥庫以保護火藥。

今日的二沙灣砲臺仍保存城門「海門天險」、砲座基座、子牆與古井；白米甕可見四砲座、觀測所與運砲坡道；大沙灣與仙洞等支線砲臺雖多為殘蹟，部分石圍與基座依然存在。這些遺構已被列為國定或市定古蹟，成為近代臺灣軍事與地景研究的重要實證。
